Ca' Lavuri

IL PROGETTO

L'inconsistenza statica, rilevata dall'Ingegnere Luconi ha portato alla decisione di procedere alla demolizione e ricostruzione del fabbricato

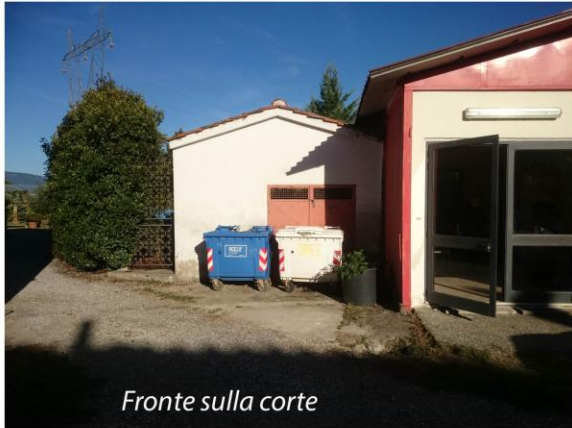
Fronte sulla corte

Lo stato delle cose è pessimo, l'edificio si presenta come un insieme scomposto di un campionario di edilizia di basso livello. In effetti tutto appare come casuale ma ben lontano dalla tradizione di "edilizia spontanea" della tradizione contadina toscana.

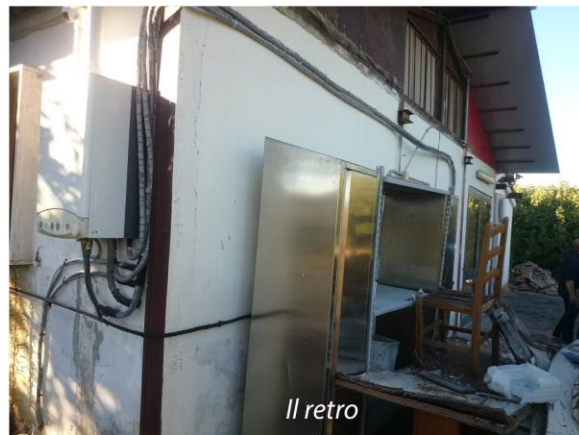
Il retro

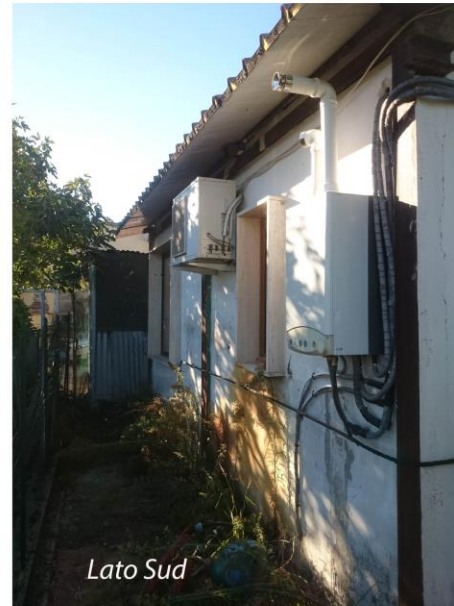
Lato Sud

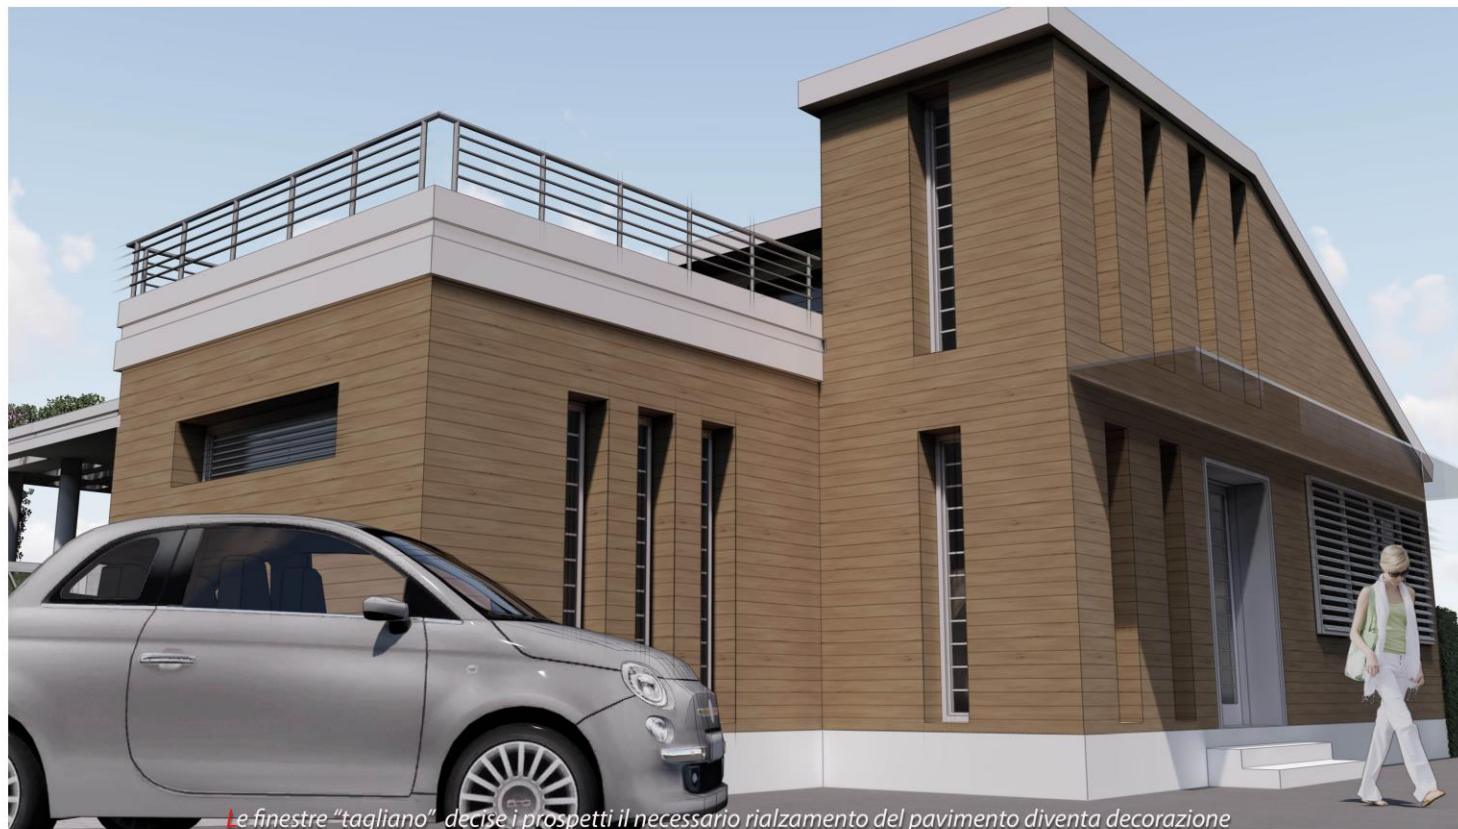
Le finestre "tagliano" decise i prospetti il necessario rialzamento del pavimento diventa decorazione

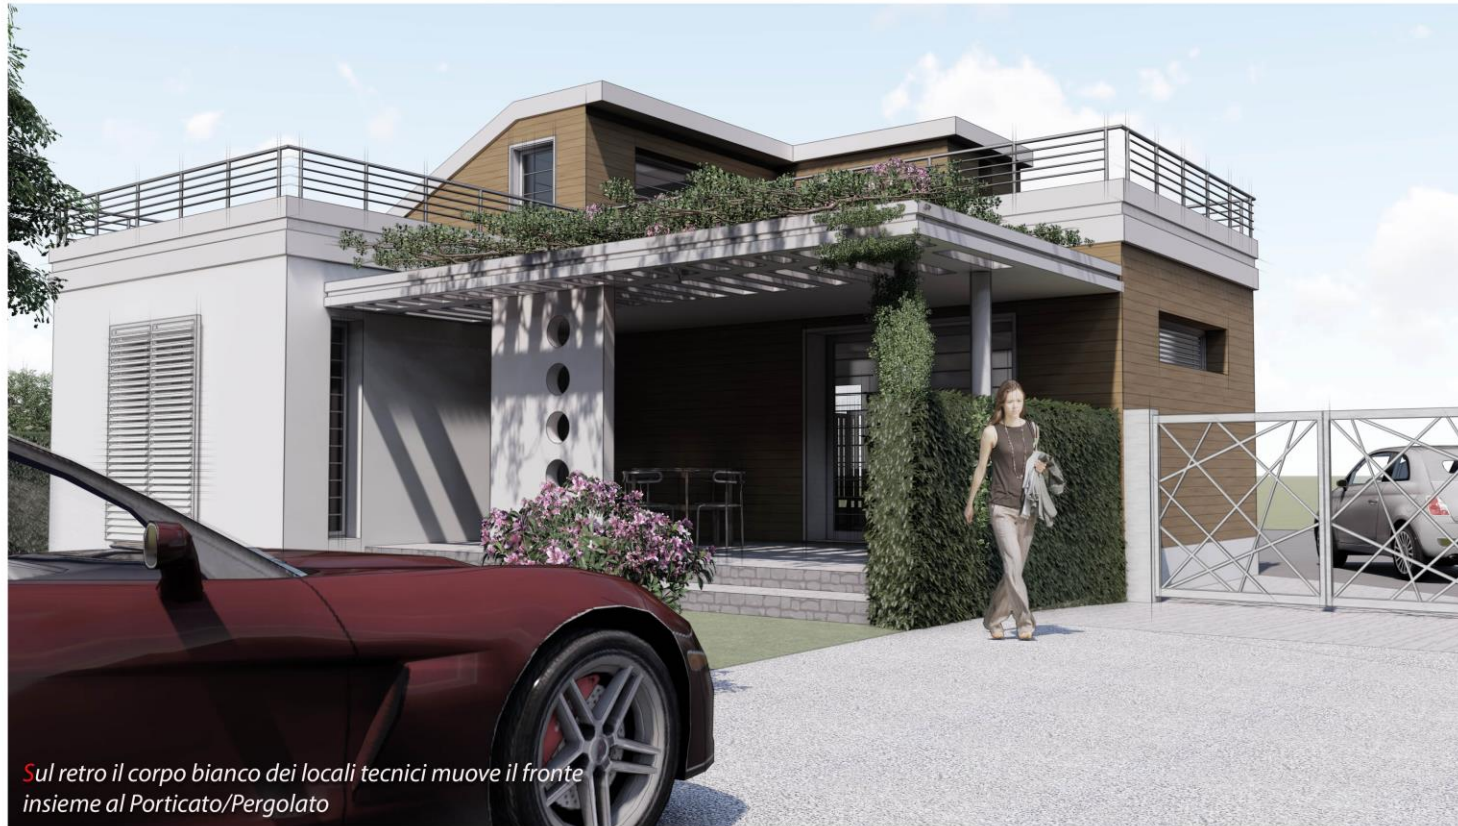
*Sul retro il corpo bianco dei locali tecnici muove il fronte
insieme al Porticato/Pergolato*

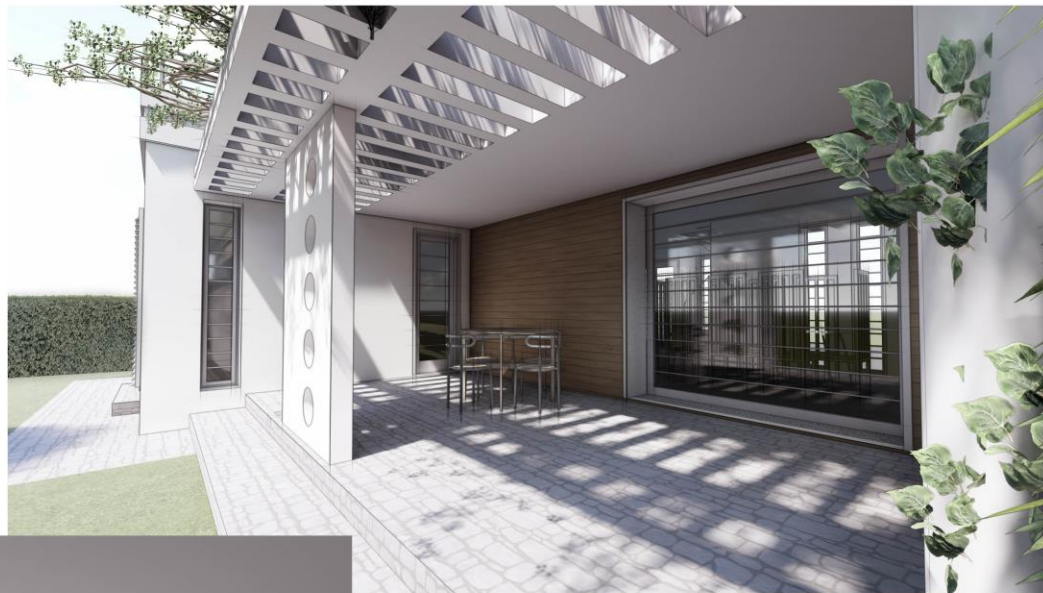
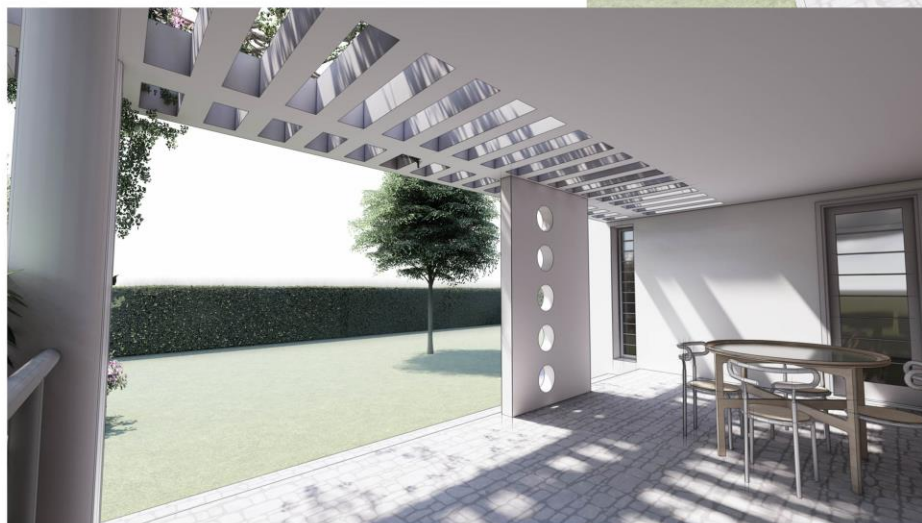
Il portico si trafora e diventa pergola ed entrambe le strutture si prevedono ricoperte da un rampicante, preferibilmente glicine. Praticamente la csa diventa coperta ma non chiusa, poi trasparente agli eventi atmosferici e poi prato aperto.

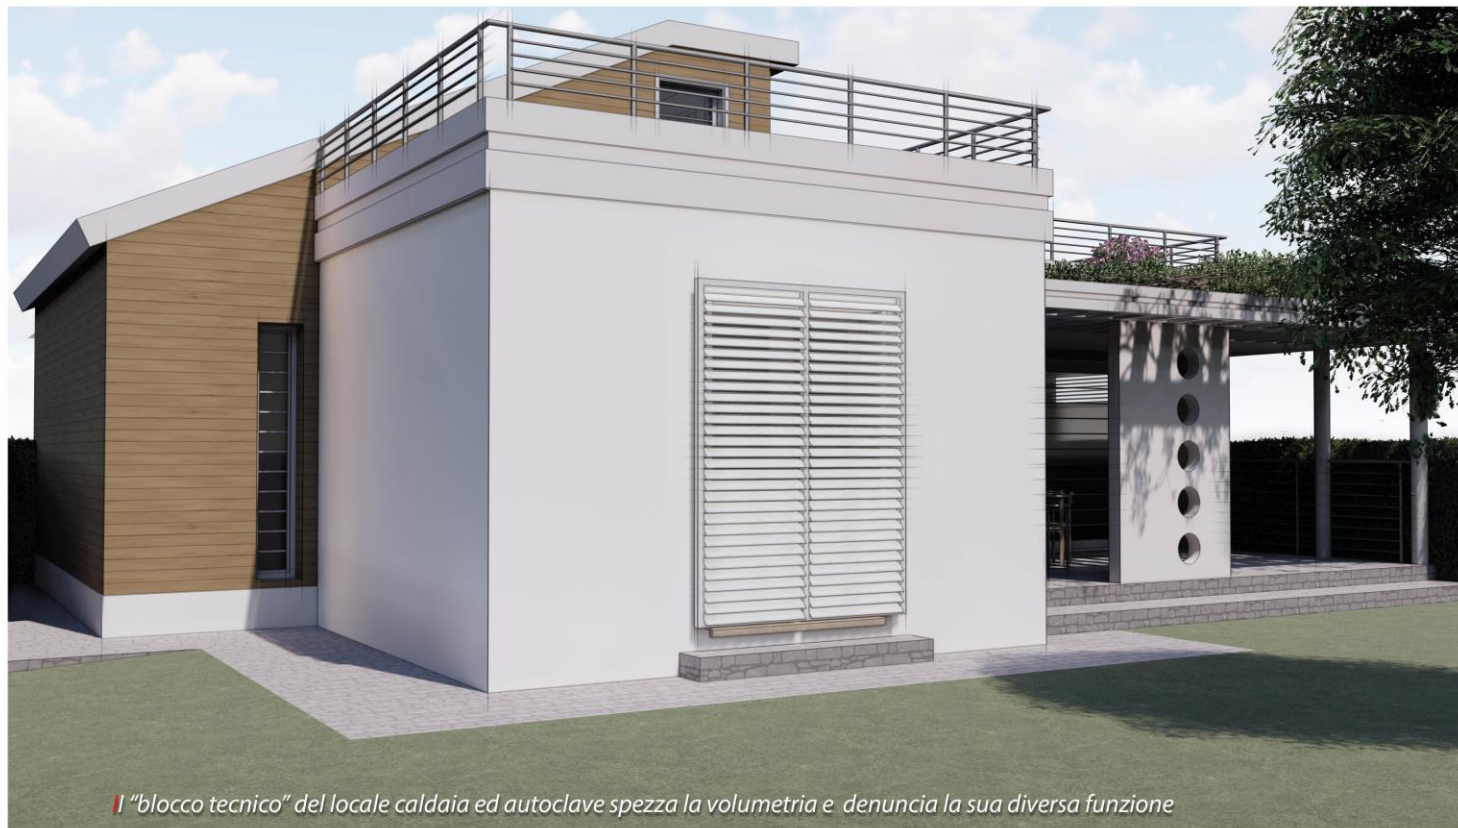
Il "blocco tecnico" del locale caldaia ed autoclave spezza la volumetria e denuncia la sua diversa funzione

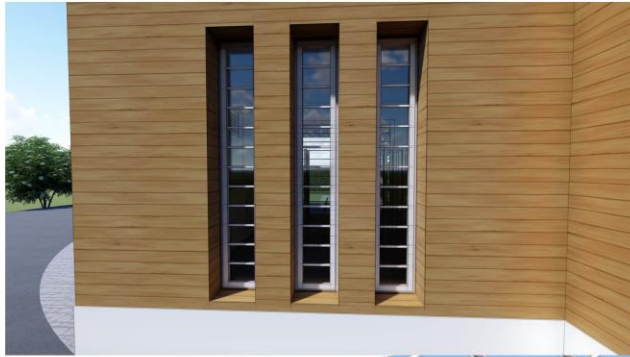
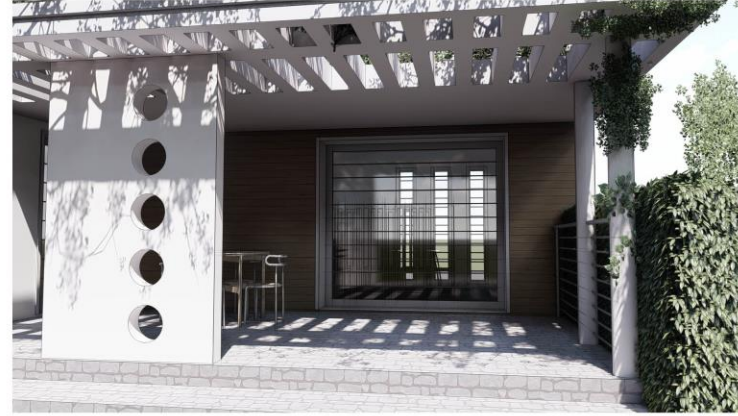
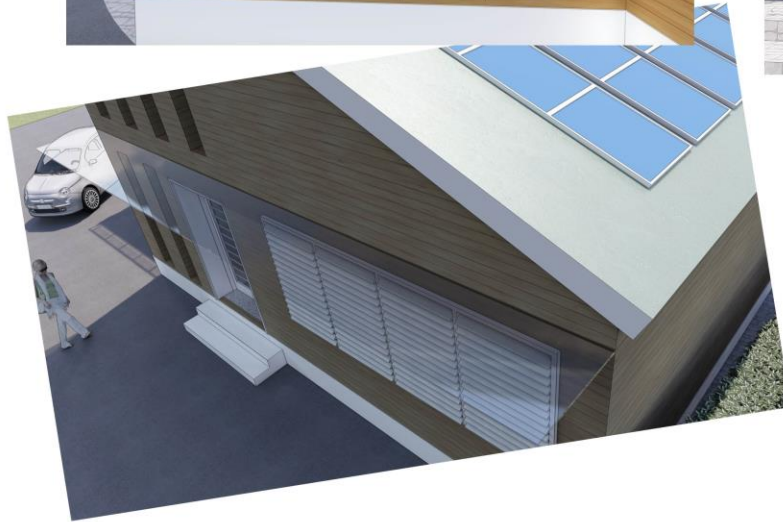
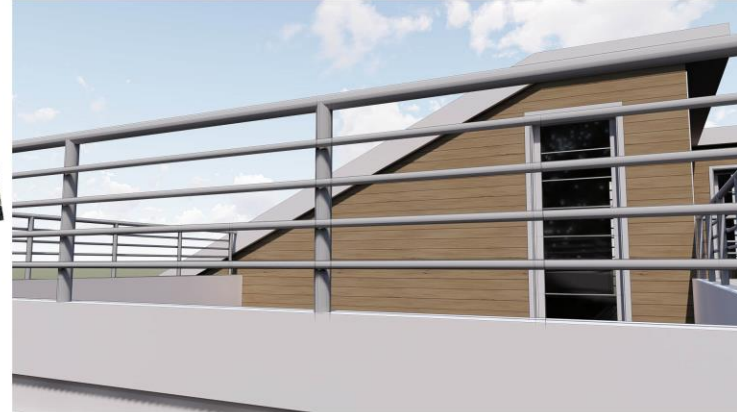
Molto sarà giocato sui materiali. Vetro, acciaio, legno ed intonaco andranno sapientemente giostrati

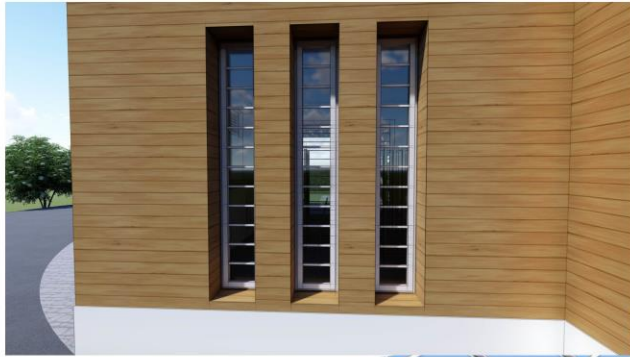
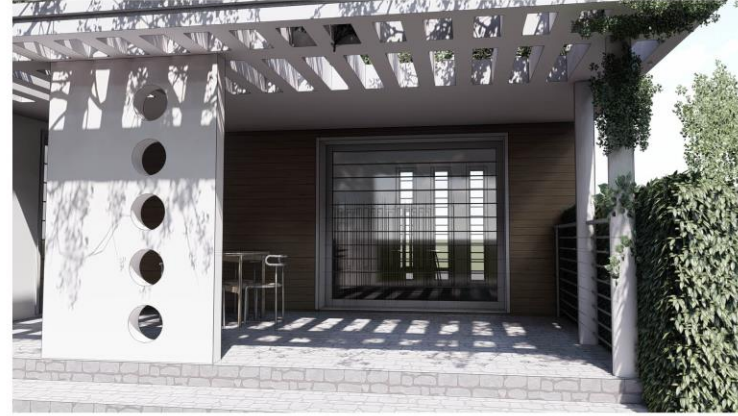
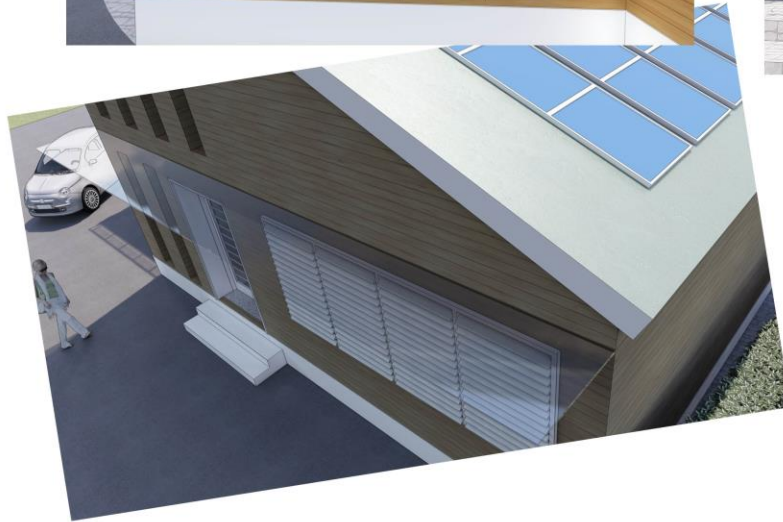
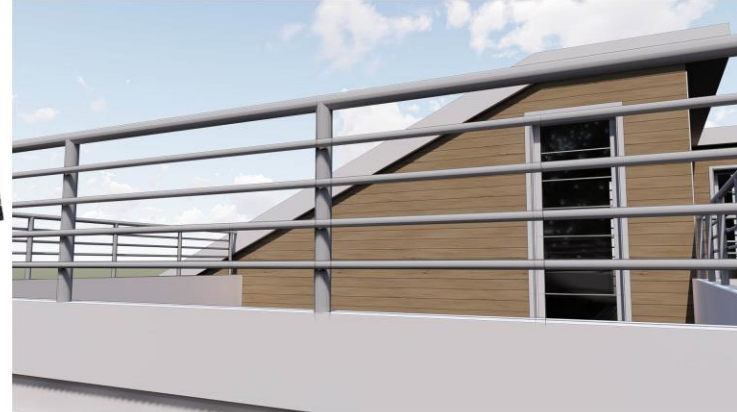
Molto sarà giocato sui materiali. Vetro, acciaio, legno ed intonaco andranno sapientemente giostrati
